# 深圳市鹰松五金塑胶制品有限公司

## 土壤污染隐患排查报告

编制单位：深圳市华保科技有限公司（公章）

2020 年 10 月

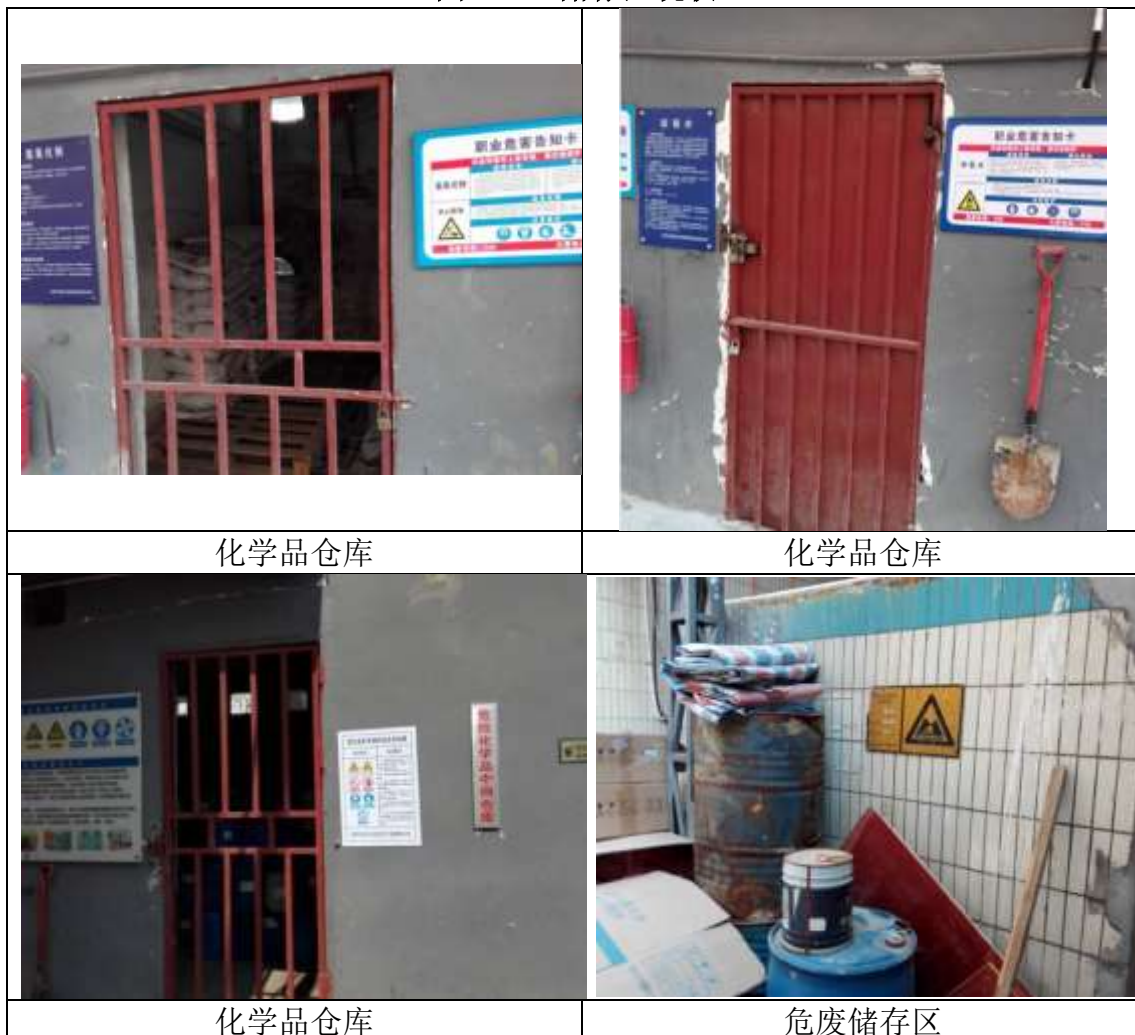
图 4.1-2 储存区现状

企业的化工原料与危险废弃物分别存放，化学品仓库位于厂区东侧，面积约 50 平方米，危废储存间与污水处理站紧邻，位于厂区西南角。

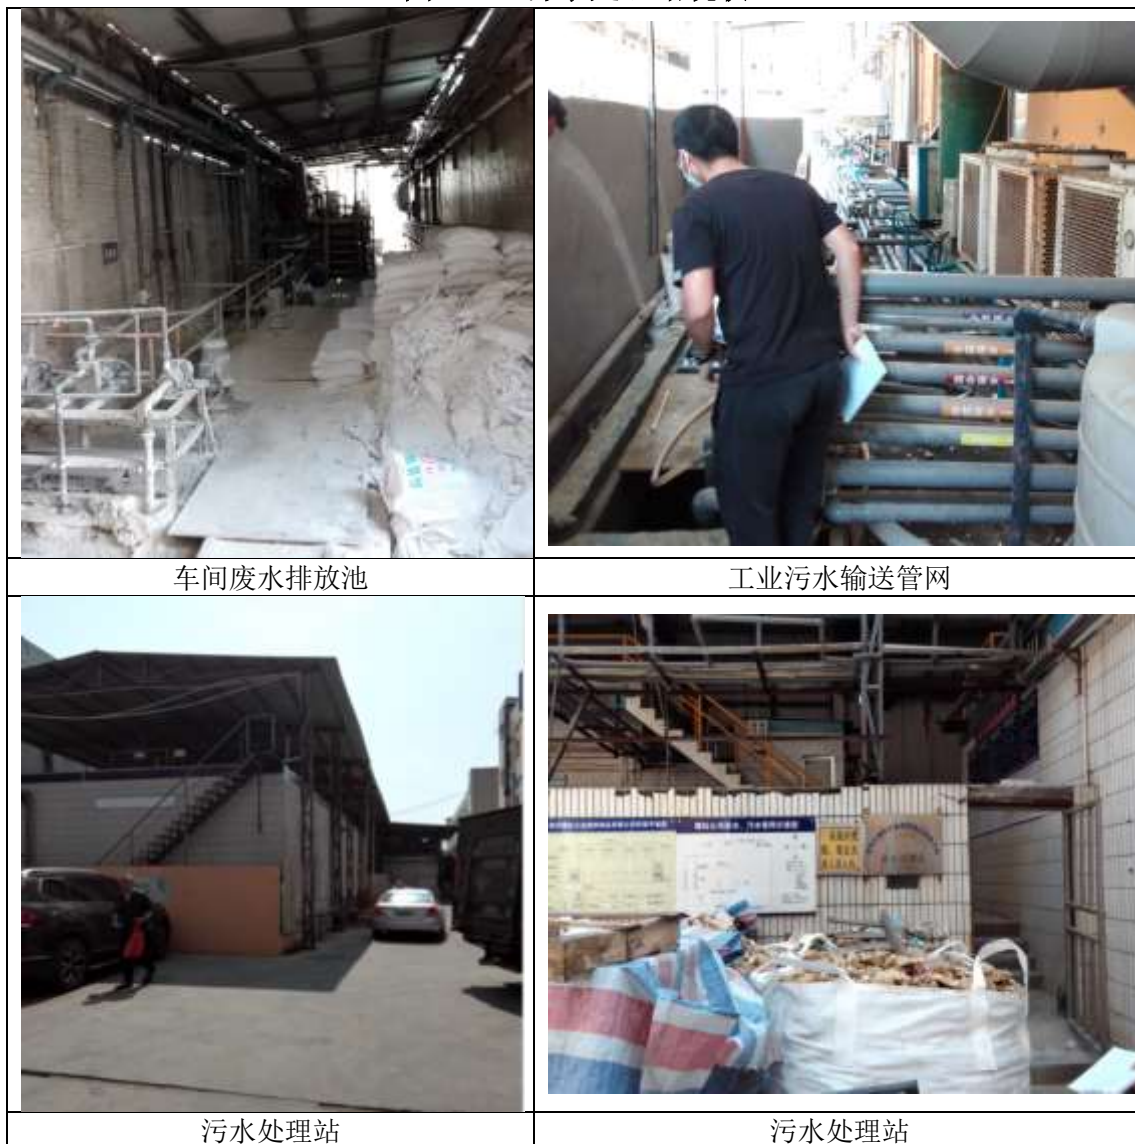
图 4.1-3 污水处理站现状

企业污水处理站的最大处理能力为 100m<sup>3</sup>/d，废水使用明管收集和输送，未使用埋地管道输送的方式；各类废水分类收集后经一系列反应后达标排放至市政污水管网。

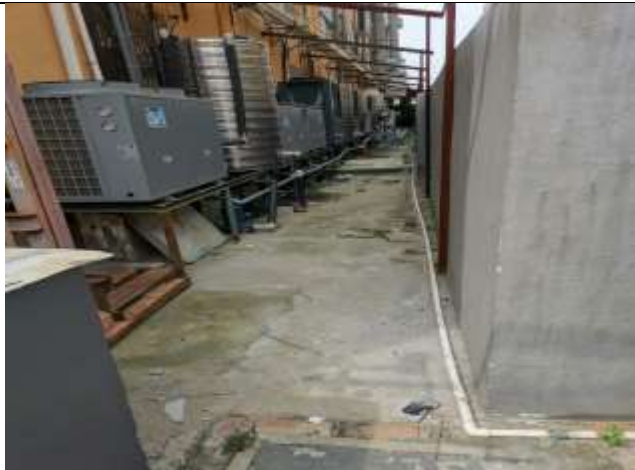
| 序号 | 类型 | 隐患内容 | 所处位置 | 潜在污染因子 | 隐患级别 | 发现日期 | 相关照片 | 备注 |
|---|---|---|---|---|---|---|---|---|
| 1 | 危化品及危废隐患 | 厂房周围有废弃包装物 | 厂房周围 | 化学品 | 一般隐患 | 2020.04.22 | | / |

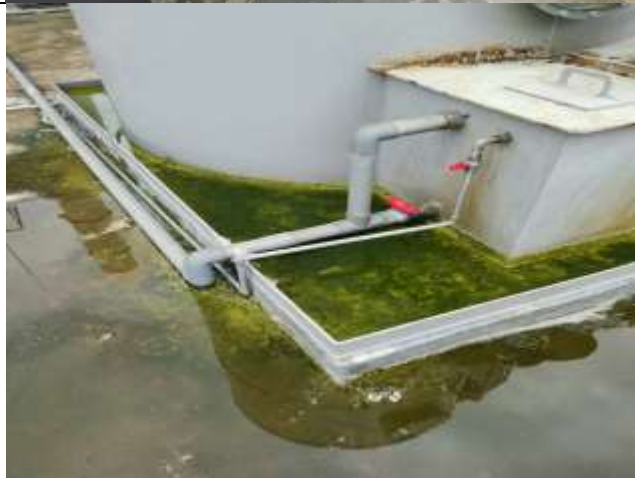
| 序号 | 类型 | 隐患内容 | 所处位置 | 潜在污染因子 | 隐患级别 | 发现日期 | 相关照片 | 备注 |
|---|---|---|---|---|---|---|---|---|
| 2 | 危化品及危废隐患 | 废气处理塔平台有积水 | 厂房楼顶 | 氰化物等无机污染物 | 一般隐患 | 2020.6.25 | | / |

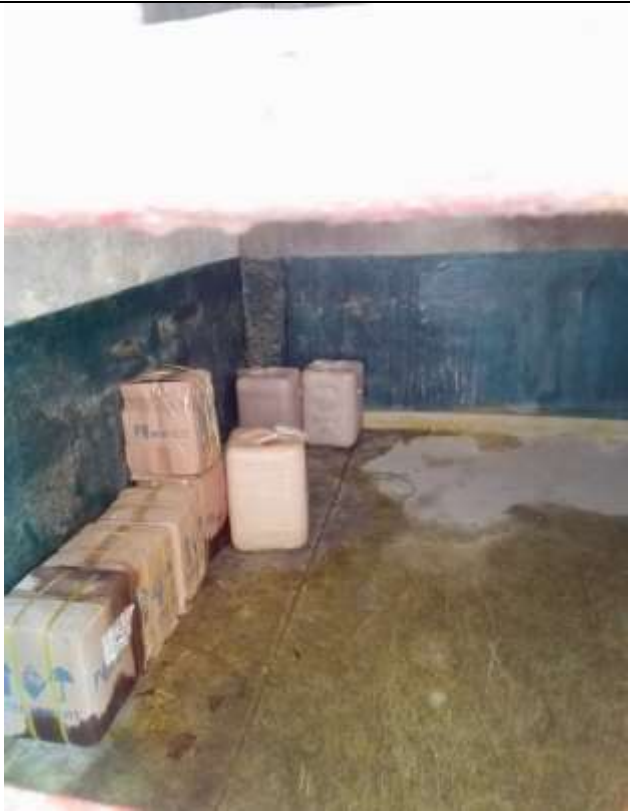
| 3 | 危化品及危废隐患 | 试剂包装箱有浸湿现象，外包装完好，怀疑内部有破损 | 危化品仓库 | 强酸、重金属 | 一般隐患 | 2020.07.09 | | / |

| 序号 | 类型 | 隐患内容 | 所处位置 | 隐患级别 | 发现日期 | 整改措施 | 责任人 | 进度安排 | 备注 |
|---|---|---|---|---|---|---|---|---|---|
| 3 | 危化品及危废隐患 | 试剂包装箱有浸湿现象，外包装完好，怀疑内部有破损 | 危化品仓库 | 一般隐患 | 2020.07.09 | 检查包装箱内试剂完整性，及时使用、清理 | 李建军 | 已完成 | / |

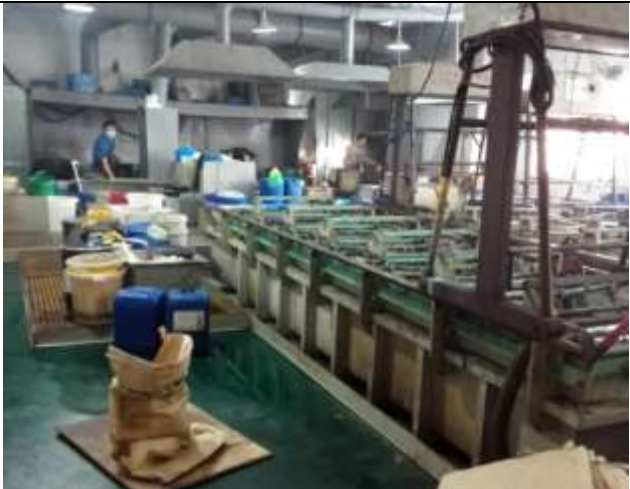
| 4 | 危化品及危废隐患 | 盛装有药剂的包装桶未放置在围堰内 | 电镀车间 | 强酸、重金属 | 一般隐患 | 2020.8.13 | | / |

| 序号 | 类型 | 隐患内容 | 所处位置 | 隐患级别 | 发现日期 | 整改措施 | 责任人 | 进度安排 | 备注 |
|---|---|---|---|---|---|---|---|---|---|
| 4 | 危化品及危废隐患 | 盛装有药剂的包装桶未放置在围堰内 | 电镀车间 | 一般隐患 | 2020.8.13 | 责令车间生产线员工将药剂桶放置于防渗漏围堰内 | 李建军 | 已完成 | / |

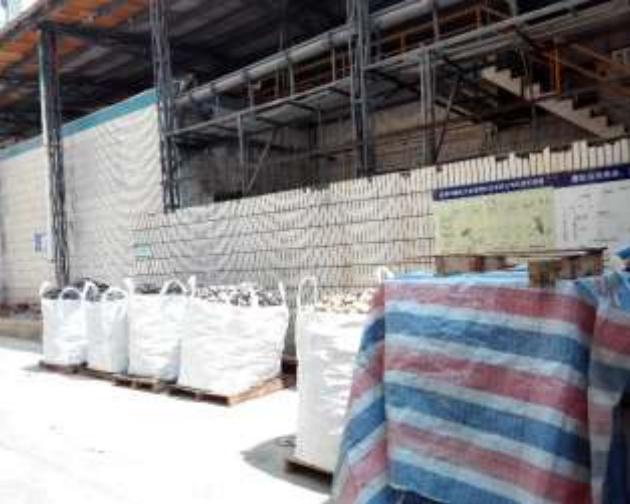
| 2 | 固体废物的堆存 | 设计和建设方式：（1）固体废物集中收集在密闭防渗空间；（2）暂存点、堆存点具有良好的“防渗、防雨和防扩散”措施。 | （1）地面；（2）墙体；（3）屋顶；（4）围挡 | 污水处理站产生的电镀污泥为危险废物，使用编织袋包装暂存于污水处理站内，装有污泥的编织袋均置于叉车板之上，未与地表接触。但当污泥转运处置不及时时，部分污泥会放置于污水处理站旁的露天区域。 |

| 5 | 危化品及危废隐患 | 电镀污泥虽有用编织袋包装，但为防雨水淋浸，不应置于露天环境 | 污水处理站旁 | 铜、镍等重金属 | 一般隐患 | 2020.9.16 | | / |
