# 深圳市鹰松五金塑胶制品有限公司

## 土壤污染隐患排查报告

编制单位：深圳市华保科技有限公司（公章）

2020 年 10 月

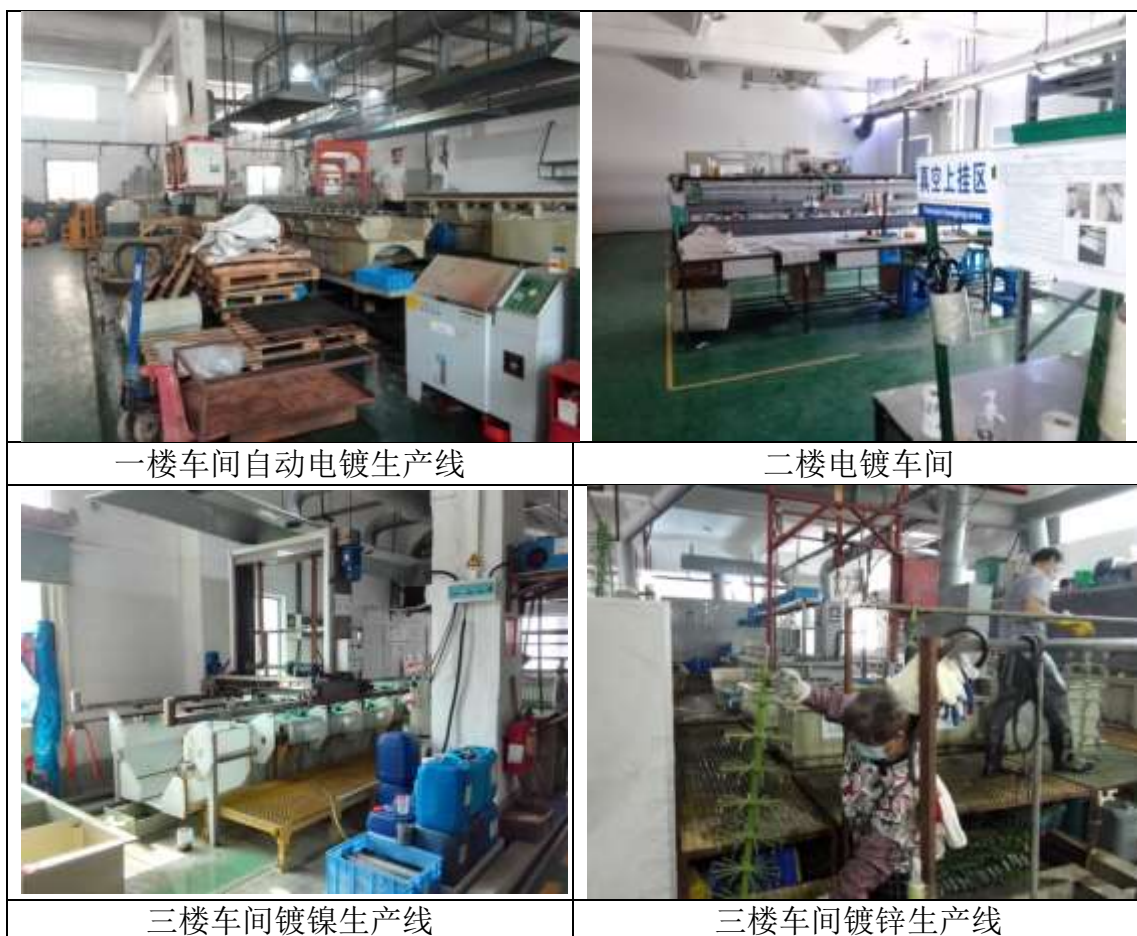
图4.1-1 生产车间现状

企业的生产厂房为3层楼，历史及现有状况均主要用于电镀生产作业，各车间均能正常生产。生产车间情况见图4.1-1示。

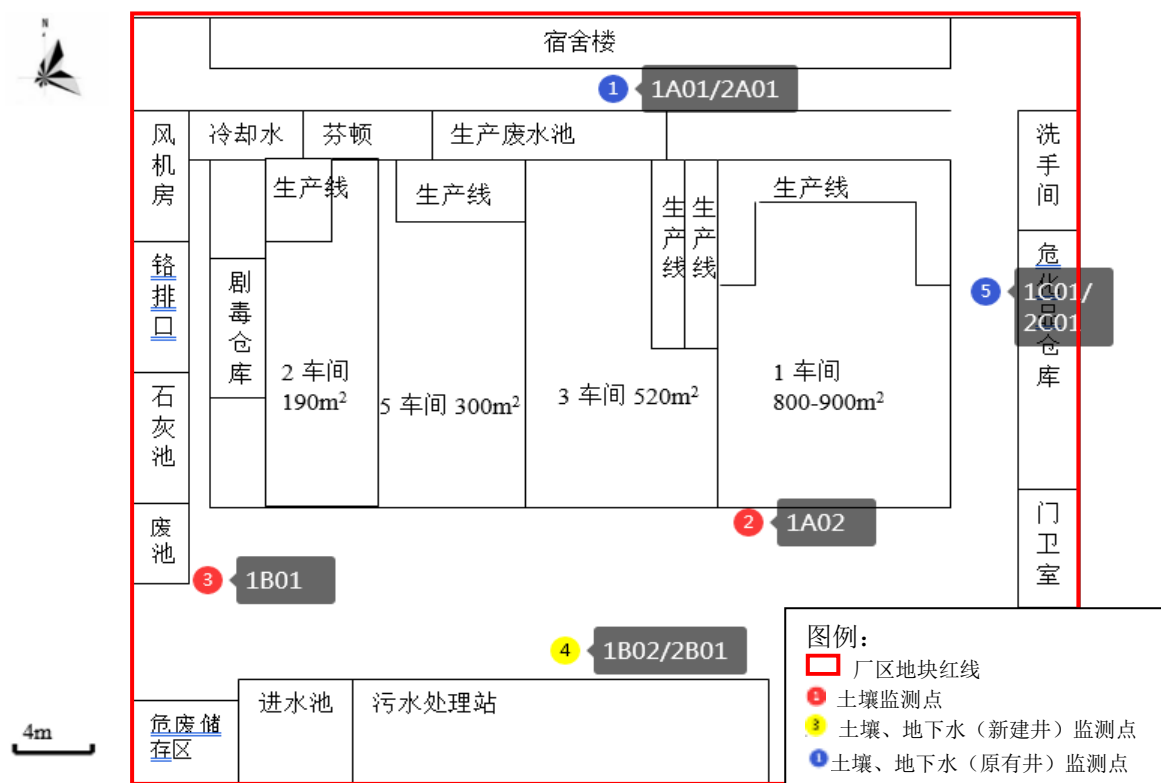
图 4.3-1 监测点位分布图

公司于 2020 年 6 月份，对厂区内的重点区域或设施周边的土壤与地下水进行了自行监测。厂区内分为 2 个重点区域和 1 个重点设施，共布设了 5 个土壤监控点，3 口地下水监测井。具体为：厂区内重点设施危化品仓库旁设 1 个取样点，重点区域生产车间厂房的南北两侧各设 1 个取样点，另于重点区域污水处理站的污水池和固废贮存间旁各设 1 个取样点，各点位的分布情况如图 4.3-1 所示。

(1) 厂区内土壤与地下水的监测结果均未超过相应的筛选值，本厂区内的各重点设施区域尚未发现明显的污染物泄漏。
